## EXPERTISE POUR L'AUSCULTATION DU BARRAGE

SUIVI DE L'ENVASEMENT DE LA  
RETENUE DE FOUM GLEITA

### RAPPORT FINAL PROVISOIRE

*Avril 2004*

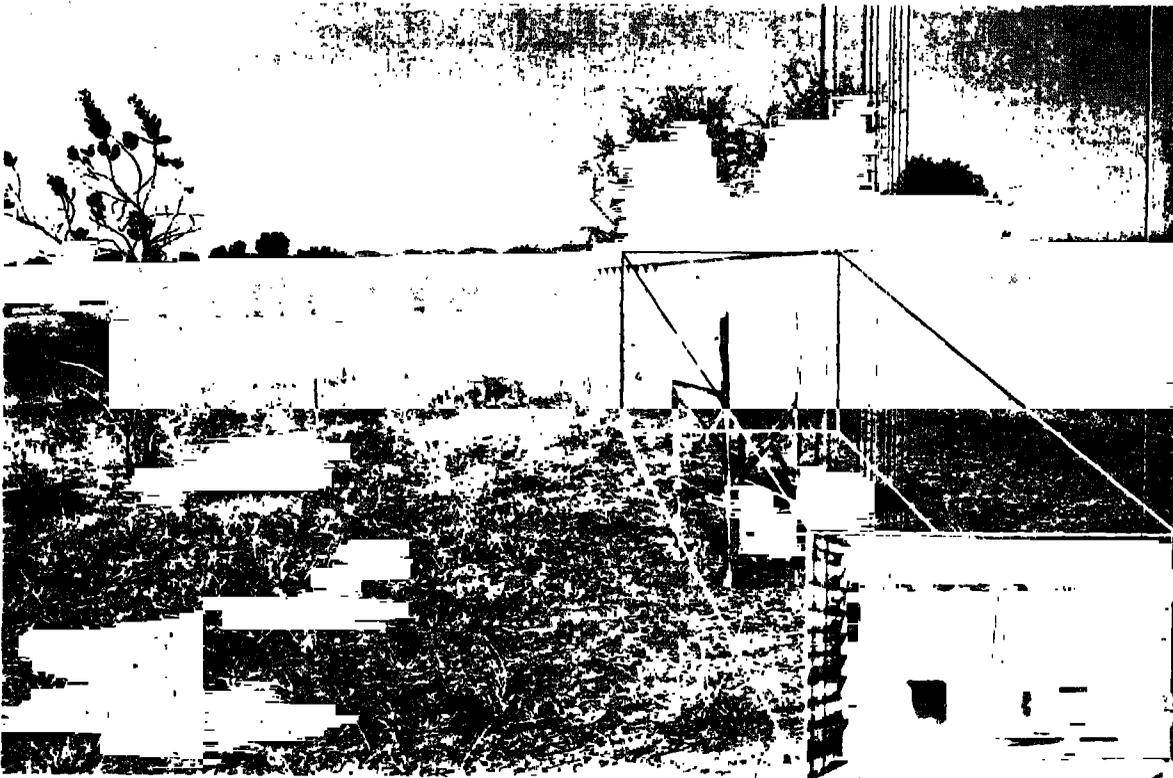
La station météorologique (Figure 5.15) se situe en aval du barrage sur la rive gauche. La station n'est plus en état de fonction et ceci depuis quelques années. Elle se trouve dans un état absolument insuffisant.

Figure 5.15 Station météorologique

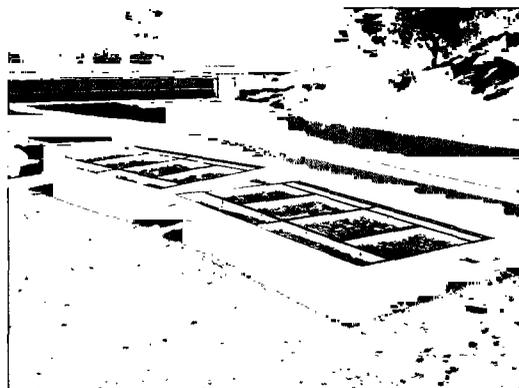
Les entraînements à broches des vannes glissantes sont fortement ensablés, ce qui entrave leur fonctionnement correct. Les quatre vannes batardeaux sont entreposées à l'air libre sans aucune protection.

Figure 5.22 : Canal de dérivation, vannes batardeaux
