## EXPERTISE POUR L'AUSCULTATION DU BARRAGE

SUIVI DE L'ENVASEMENT DE LA  
RETENUE DE FOUM GLEITA

### RAPPORT FINAL PROVISOIRE

*Avril 2004*

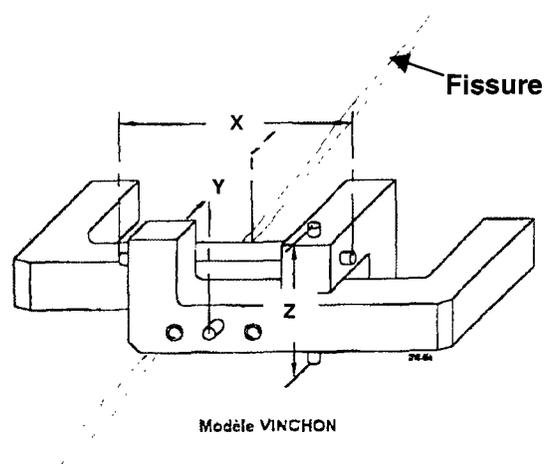
**Figure 5.16** Fissuromètre type VINCHON

La fissure visible à la crête du Plot 11 entre le barrage et l'appui doit être suivie (voir Chapitre 3.4 et 6.8).

- La fissure du Plot 11 entre la crête et l'appui doit être suivie de préférence dans les trois dimensions. Un fissuromètre modèle VINCHON de l'entreprise TELEMAT est considéré utile à réaliser cette tâche. Cet appareil est fixé des deux côtés de la fissure dans la roche et le béton. La distance des vis micrométriques installées sur trois surfaces est mesurée par la suite comme indiquée en Figure 5.16. L'appareil doit être protégé.

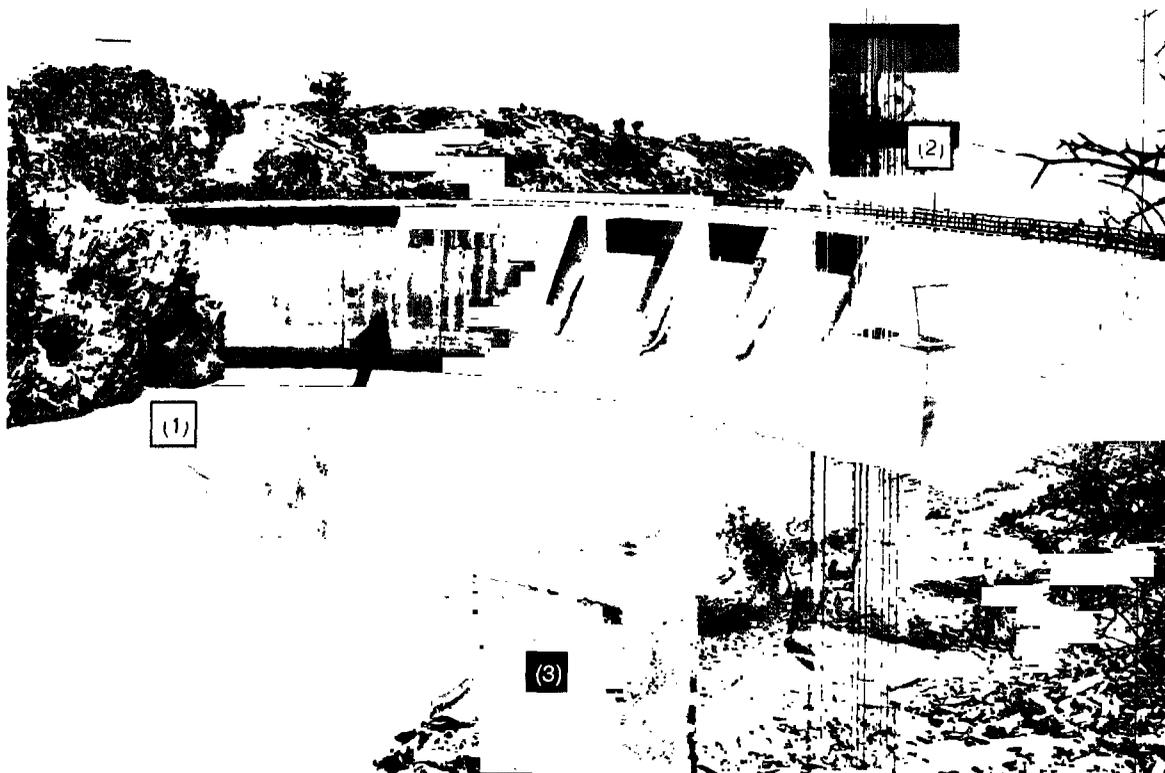
**Figure 6.3 :** Installations de levée topographique

La levée topographique consiste en la lecture des mires circulaires sur le corps du barrage en aval (1 sur la Figure 6.3) et des mires à sceller sur la crête du barrage (2). Les positions sont relevées par un théodolite qui est posé sur plusieurs points fixes (3) sur l'appui gauche et droit. Selon les informations pendant la mission les mires à sceller ne sont pas considérées pendant les levées topographiques. Quatre mires circulaires ne sont plus lisibles, parce qu'elles se trouvent sous eau.
